ATTESTATION DE TRAVAUX

Désignation du marché : Le clos des chênes
POSE DE RESEAUX AEP EU ET EP

RAPPORT DE RECEPTION DE RESEAU

**-Inspection télévisée des réseaux EU
-Essais d'étanchéité à l'air des collecteurs EU DN 200**

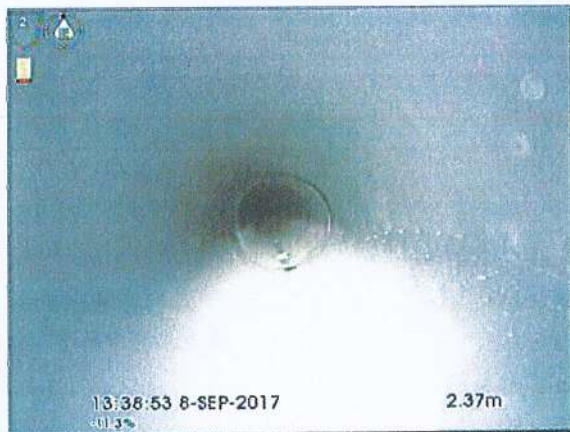
Photo: 7_7_14_A.jpg
0m, Début de l'inspection RV N° REU7
