RESTAURATION DE LA CONTINUITÉ ÉCOLOGIQUE SUR 14 OUVRAGES SUR LE BASSIN VERSANT DU SORNIN

OUVRAGE SB108 – Moulin Milan (ROE31429)

Phase 1 : Diagnostic

Phase 2 : AVP

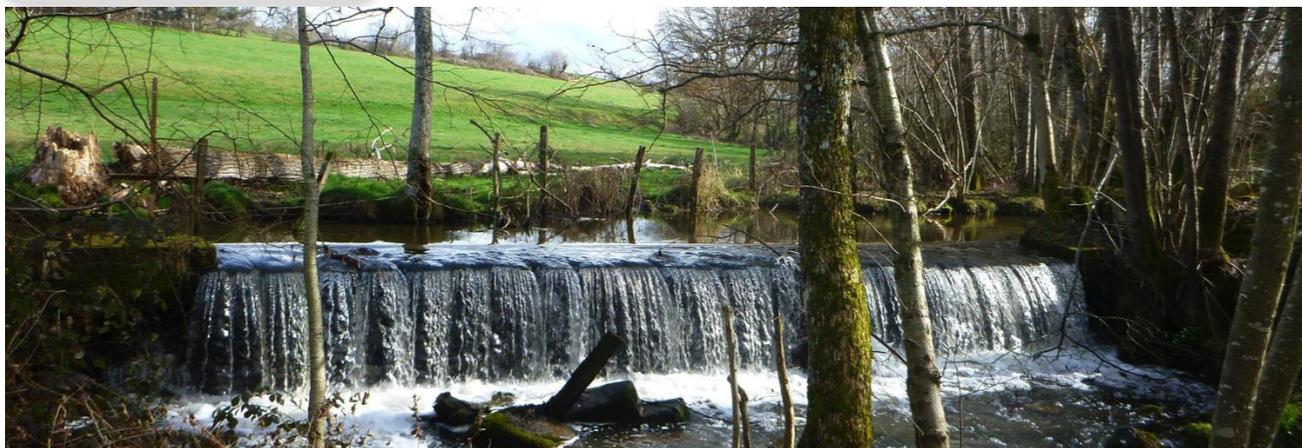
Illustration 2 : Localisation et vue générale de l'ouvrage SB108.

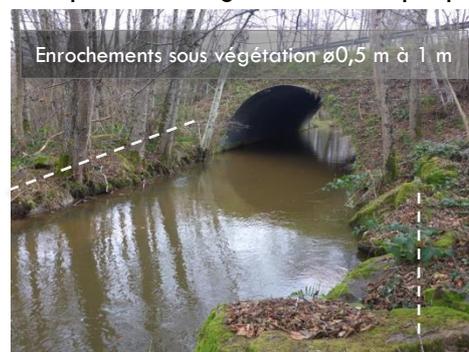
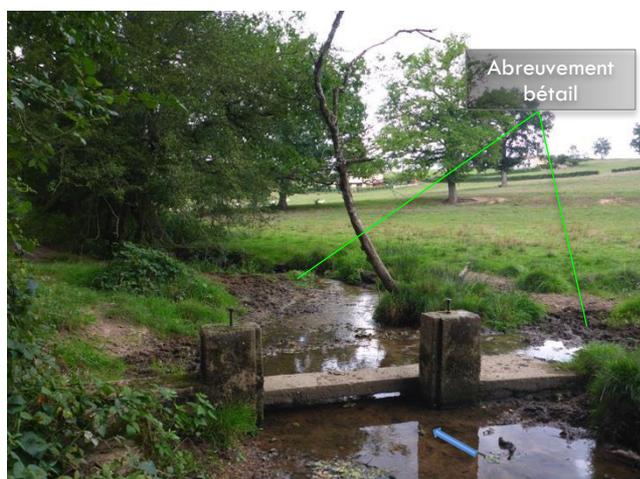
Illustration 3 : Départ du bief en rive droite et franchissement RD83 juste en amont.

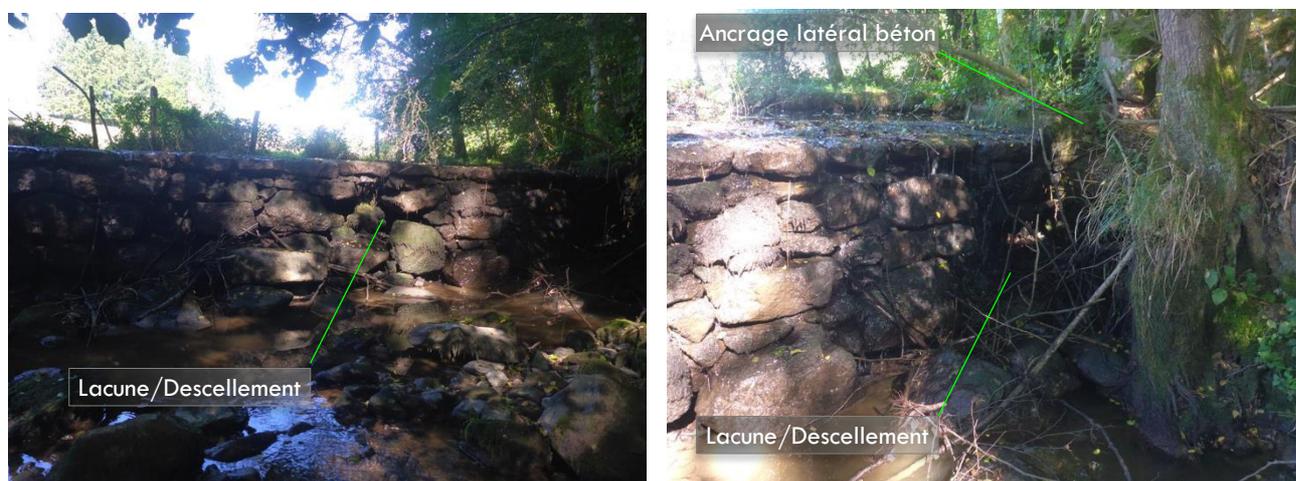
On distingue en rive droite les vestiges d'un orifice de décharge (en partie bouchée) et d'une vanne pelle dont il ne reste que la structure.

Le parement présente quelques lacunes avec des chutes de pierres descellées qui ne semblent pas entraîner de modification globale de sa morphologie.

Illustration 7 : Vue de détail du départ du bief (à gauche) et du bief comblé (à droite).
Source : CESAME 2020

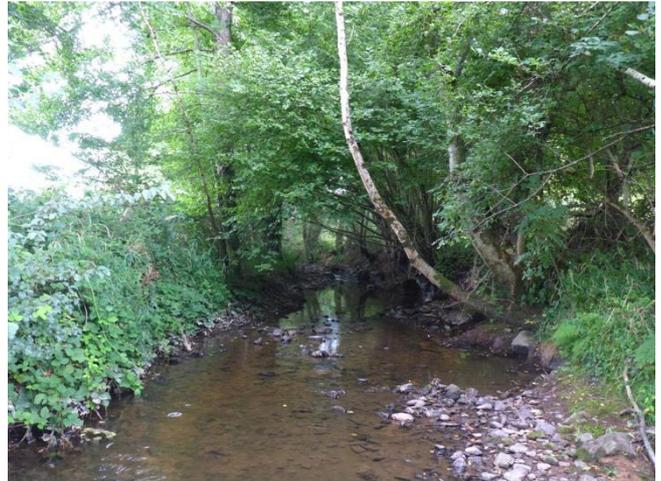
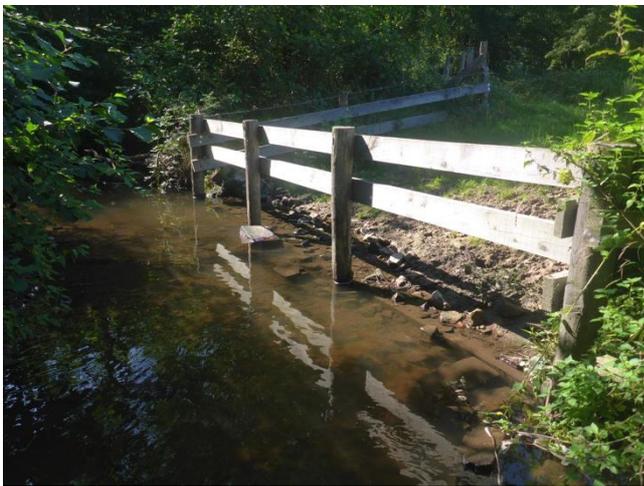
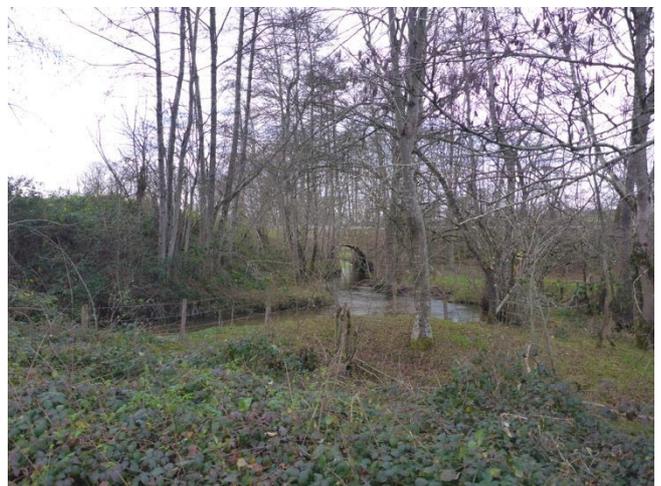
Les habitats en berges relativement impactés sur l'amont par le surpâturage et le piétinement bovin ont fait l'objet d'une mise en défens et de plantation par le SYMISOA ce qui devrait fortement améliorer la situation.

Illustration 12 : Photographies de l'Arnon à l'aval de l'ouvrage (en haut à droite) et en amont (en bas).
Source : CESAME.

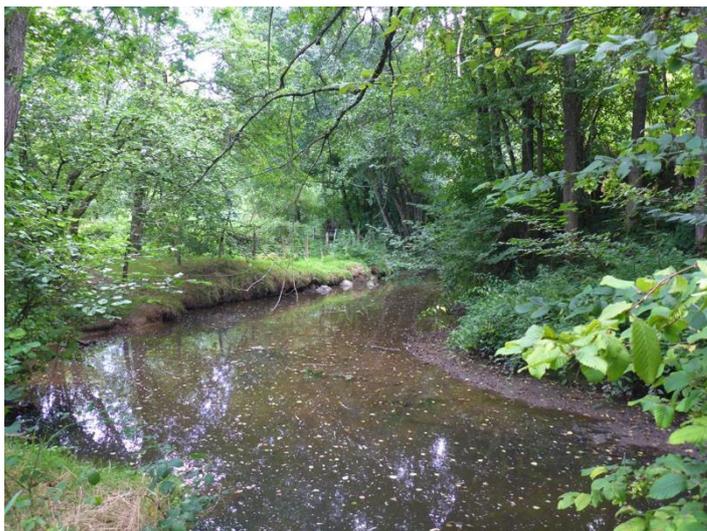
L'ouvrage génère à l'étiage un remous hydraulique significatif d'environ 160 m de long. Ce remous entraîne un important colmatage des fonds sous le franchissement de la RD et la disparition des alternances dynamiques de faciès d'écoulement naturellement rencontrées sur ce type de cours d'eau. Au niveau de sa zone d'influence le seuil a un impact important sur le profil en long et la qualité des habitats du lit.

Illustration 16 : Profil en long de l'Aron au niveau du seuil et de la buse de la RD83.

- L'influence du seuil sur le profil en long avec un remous solide généré en amont sur environ 200 m représentant un volume de l'ordre de 250 m³ ;
- Le rôle primordial du seuil dans la stabilité de la buse de franchissement de la RD. Si le seuil venait à être enlevé sans mesure d'accompagnement (suite à une crue par exemple...), l'enfoncement généré en amont provoquerait une purge des remblais d'assise et une dégradation du radier plus fréquemment exondé engendrant à court terme un affaissement de l'ouvrage entraînant la voirie.

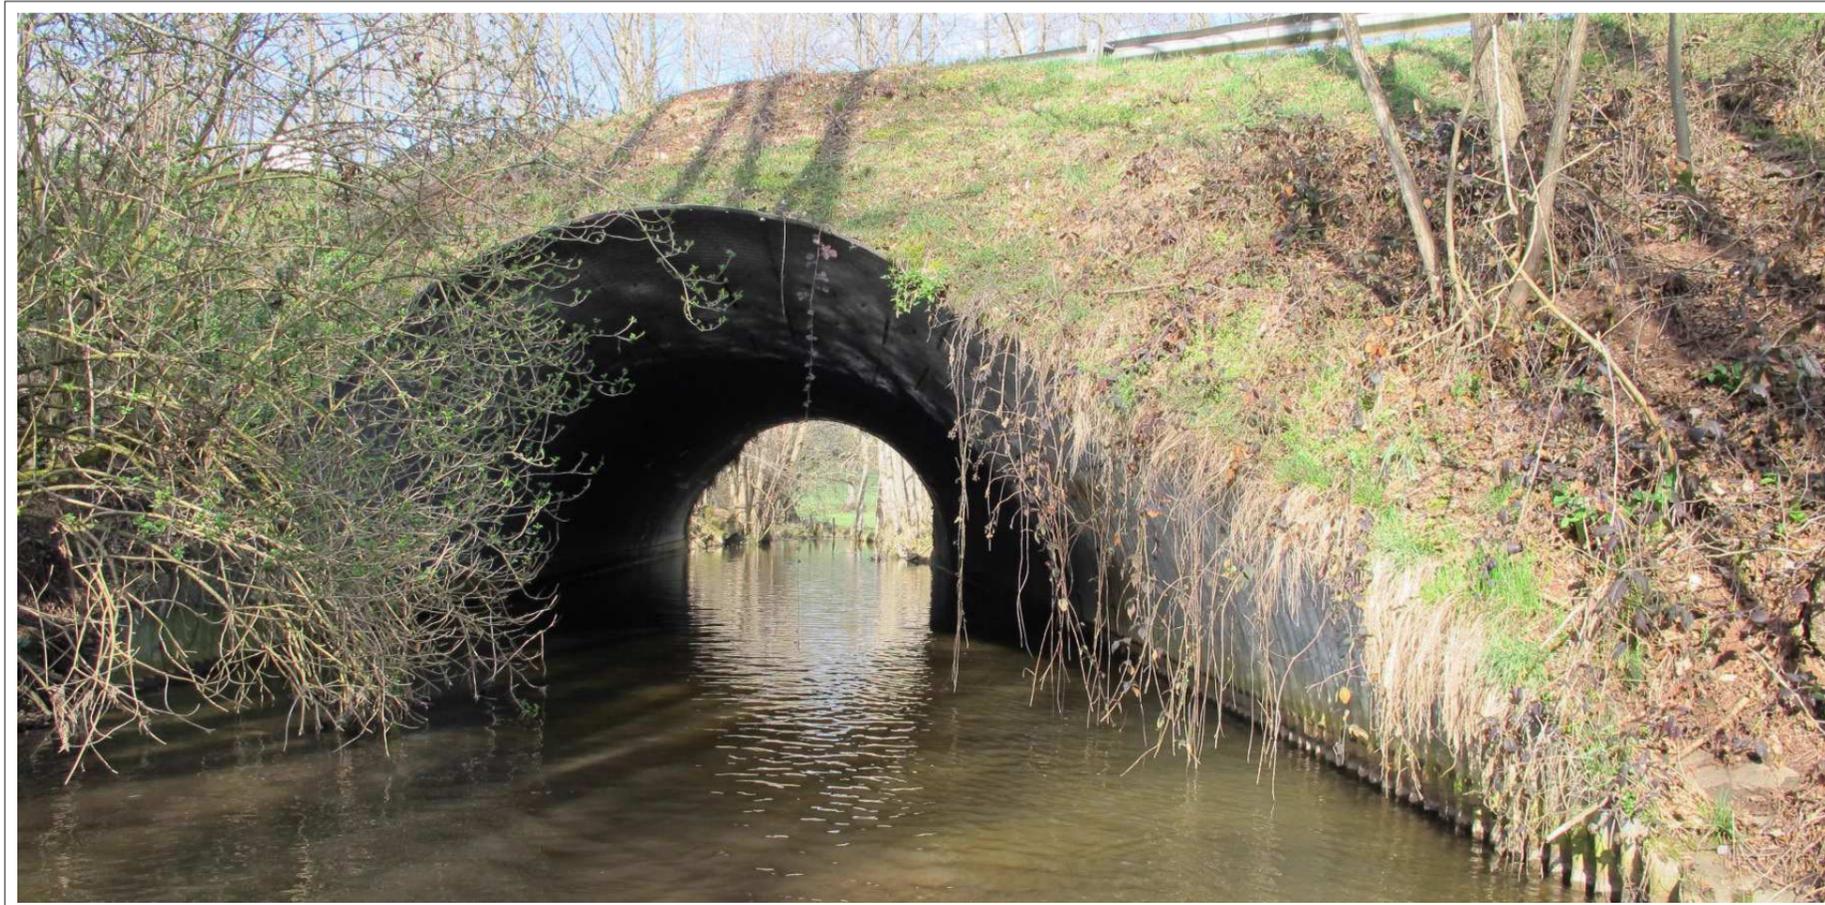
On notera toutefois une corrosion généralisée des tôles latérales dans la zone de marnage avec légères boursouflures ; aucune perforation n'a toutefois été relevée.

Ouvrage en bon état apparent en parties immergées nécessitant toutefois une surveillance de l'état de corrosion des tôles latérales.

Vue amont
-Photo 1-

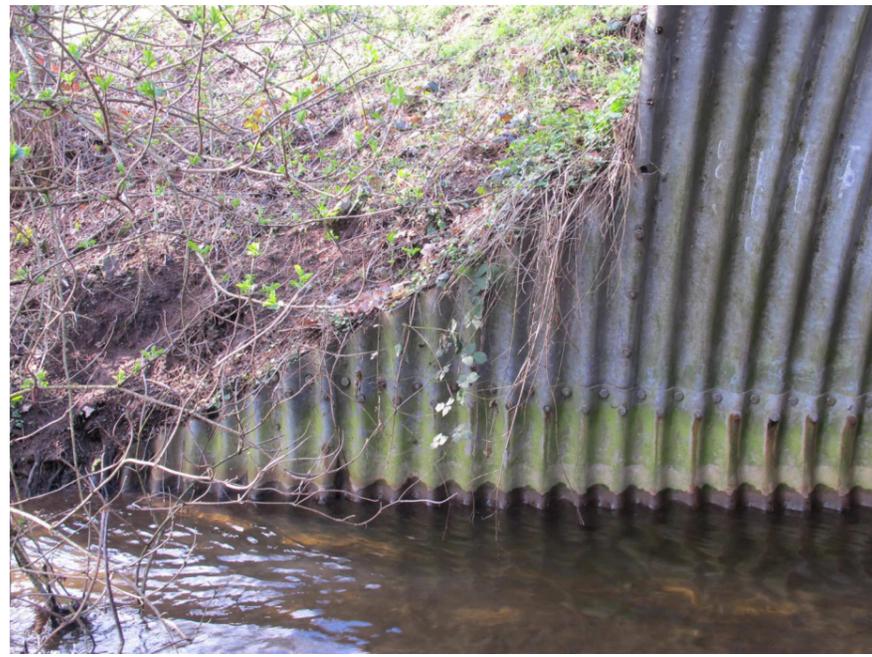
*Culée rive gauche extrémité amont
-Photo 5-*

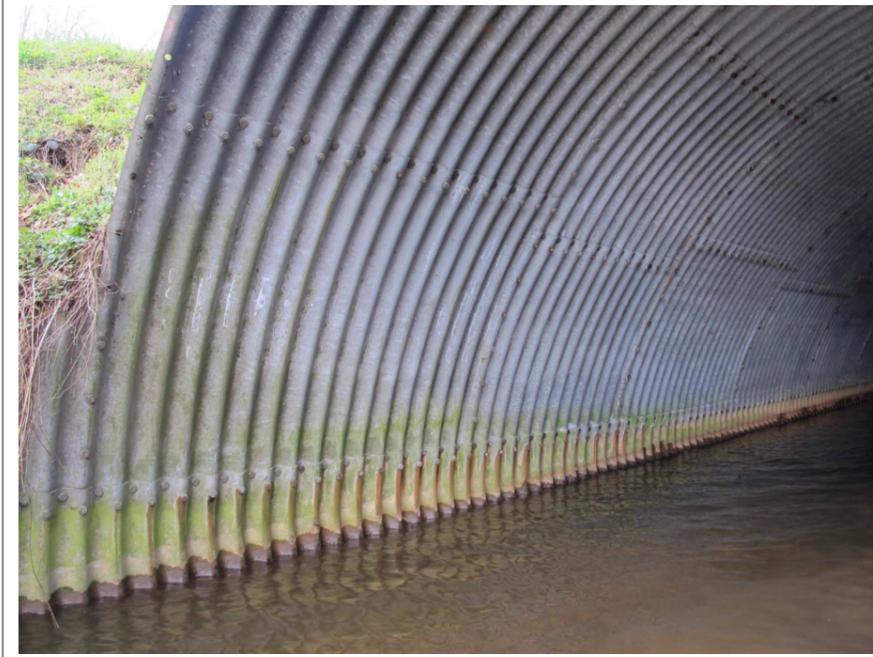
*Culée rive gauche extrémité amont
-Photo 6-*

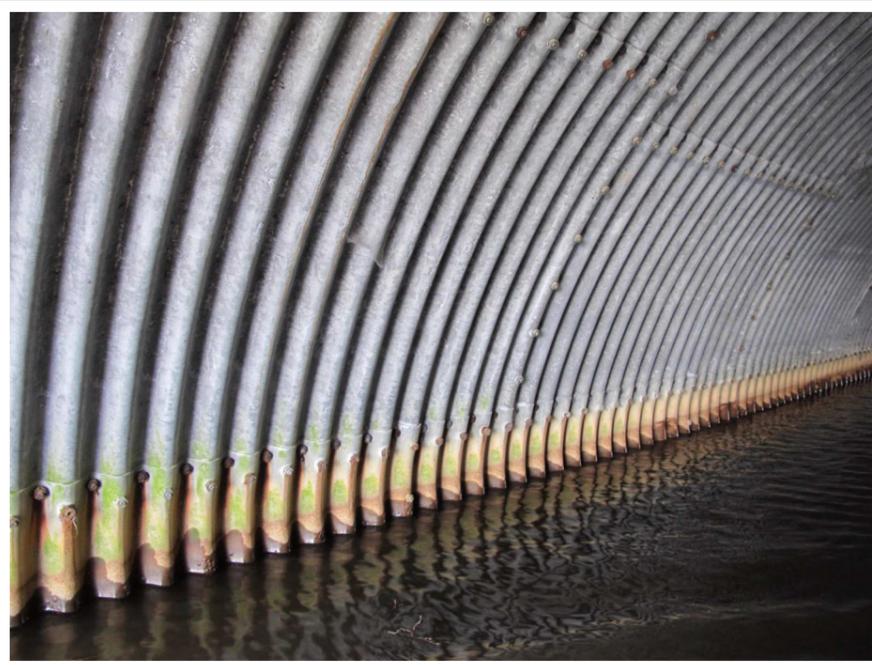
*Culée rive gauche
-Photo 8-*

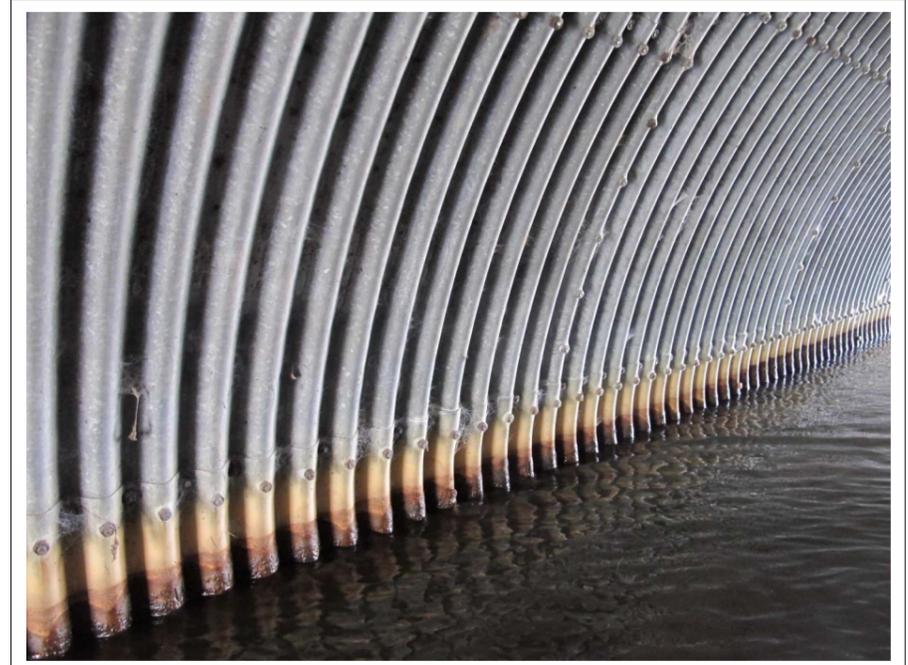
*Culée rive gauche
-Photo 10-*

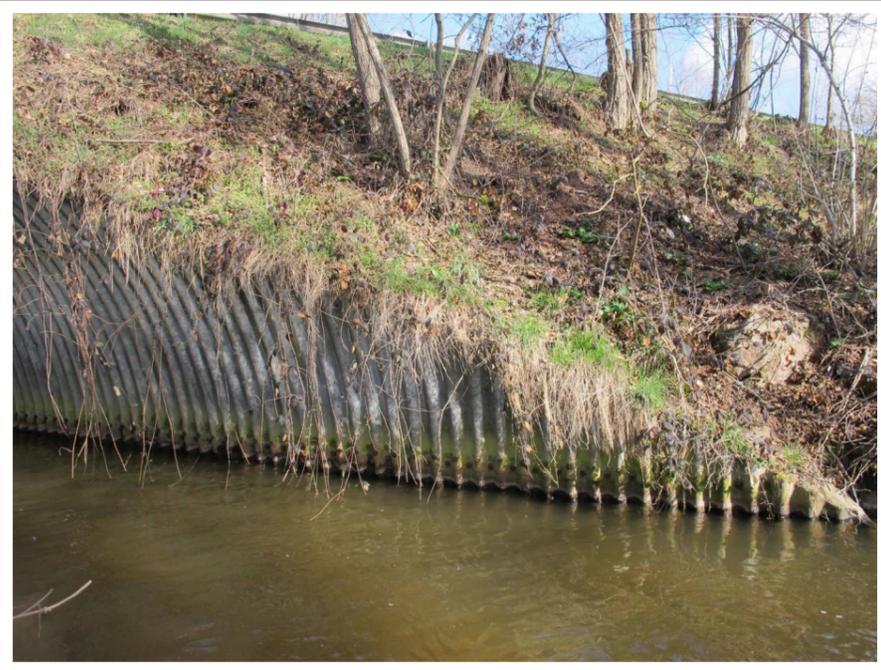
*Culée rive droite extrémité amont
-Photo 16-*

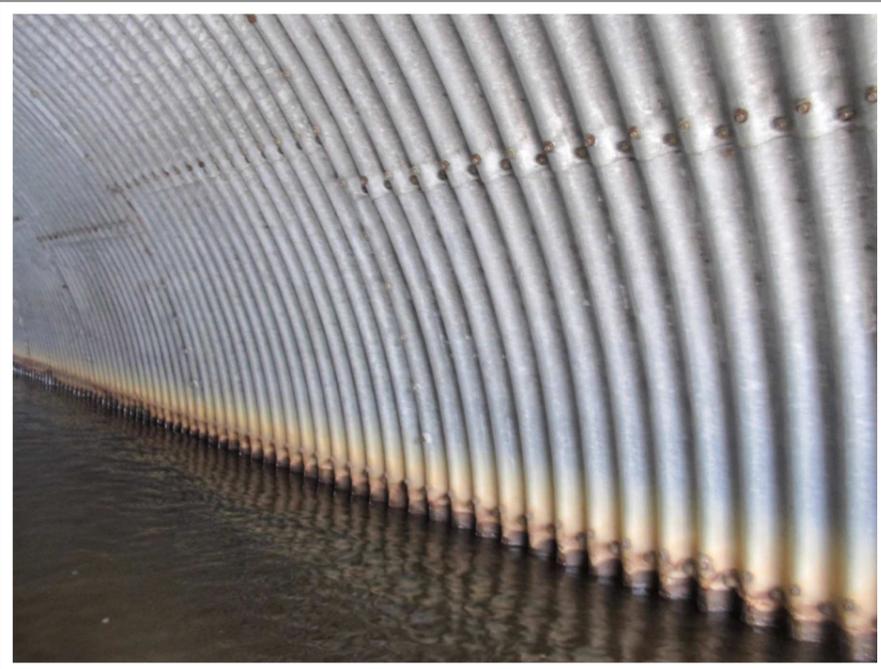
*Culée rive droite
-Photo 19-*

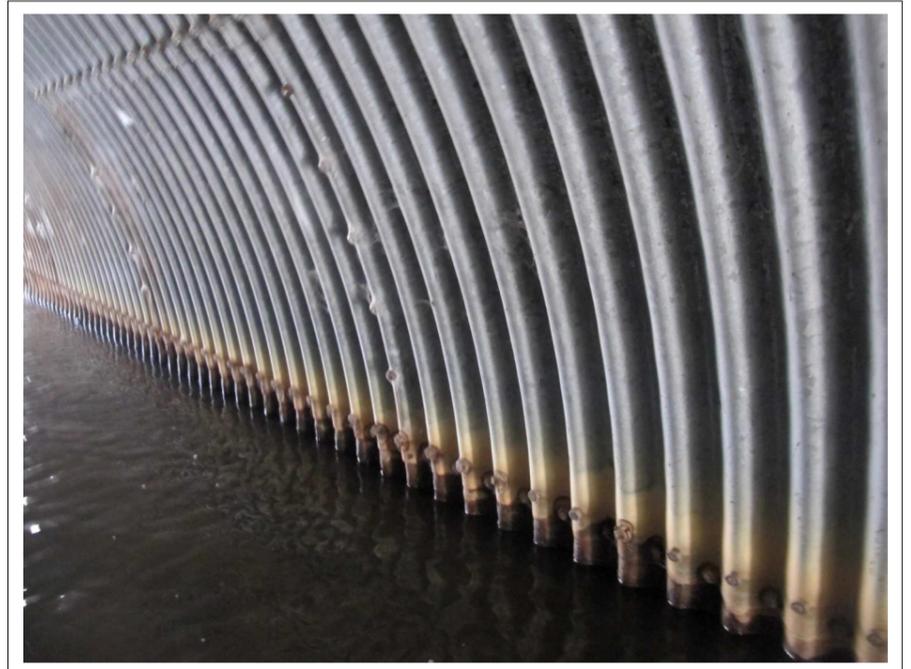
*Culée rive droite
-Photo 21-*

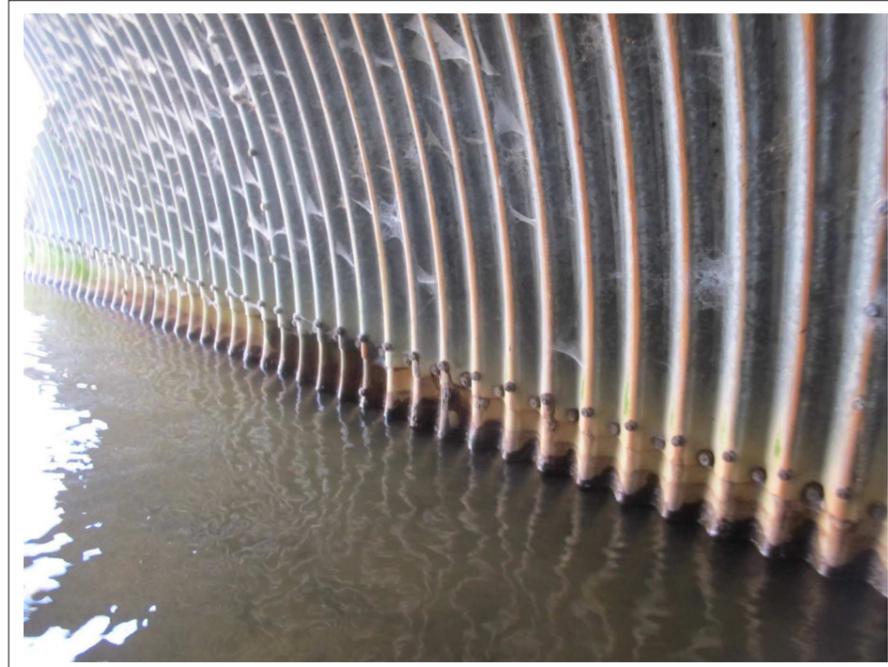
Culée rive droite
-Photo 23-

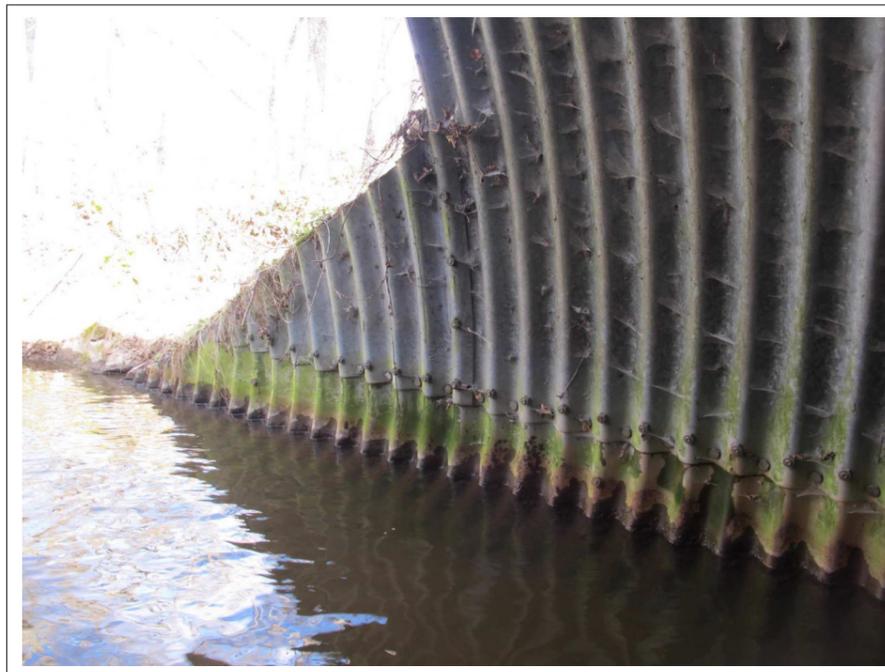
Culée rive droite extrémité aval
-Photo 25-

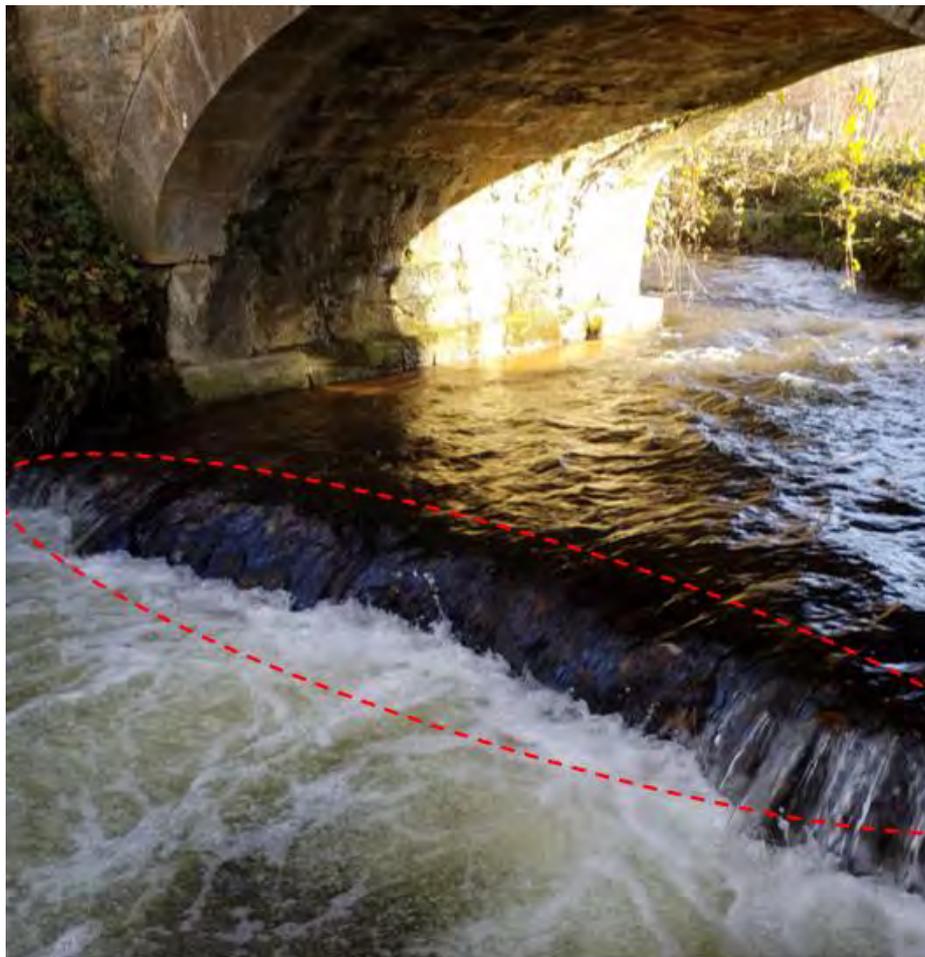
Figure 6 : Affouillement profond sur la totalité du linéaire du seuil observé sur l'ouvrage SB124

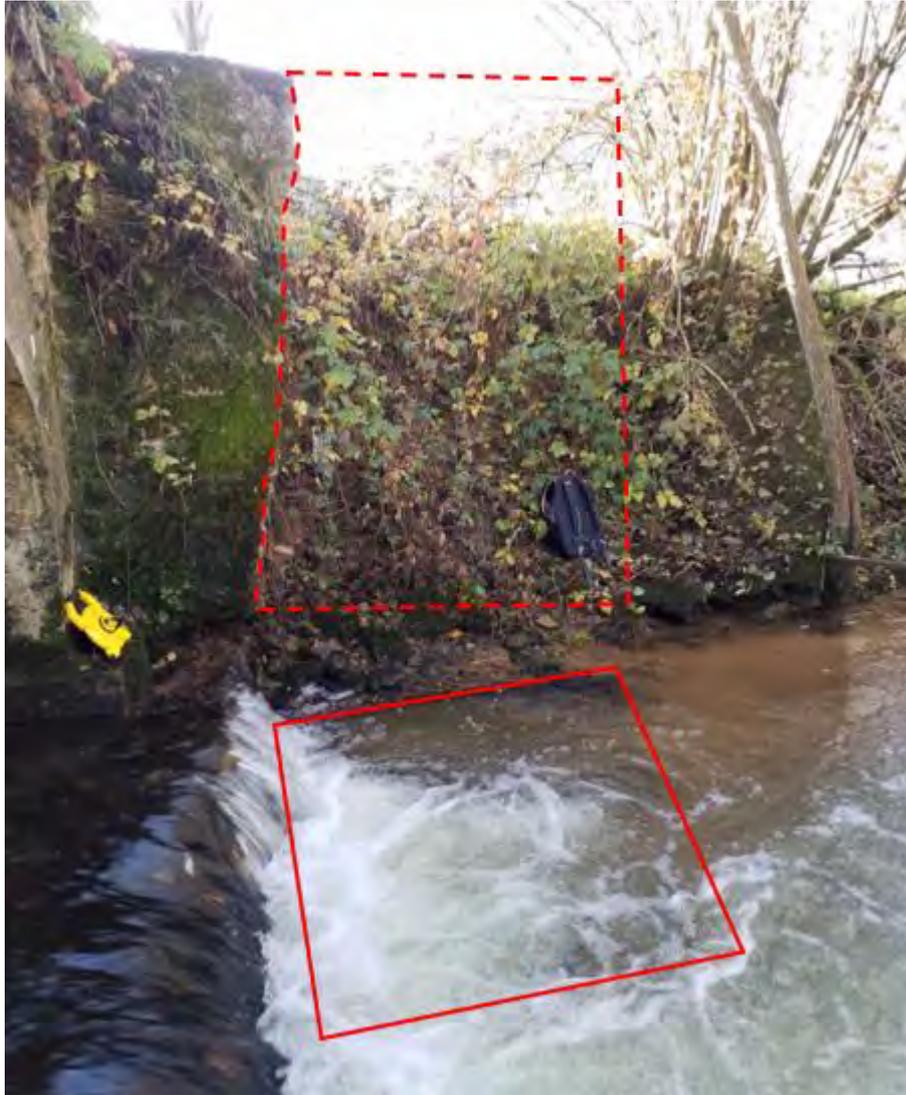
Figure 7 : Instabilité du mur de soutènement avoisinant l'ouvrage SB124

Des reconnaissances sont nécessaires afin de caractériser la stabilité du mur de soutènement avoisinant, de caractériser l'état de l'ouvrage existant (disjointoiements et affouillements pouvant remettre en cause son fonctionnement à long terme) et de déterminer le rôle du radier sur la tenue de l'ouvrage (suppression du radier envisagée en phase projet). Nous recommandons les reconnaissances suivantes :
