É T A T   S A N I T A I R E

REPORTAGE PHOTOGRAPHIQUE

SEINE-MARITIME - SAINT-MARTIN-DE-BOSCHERVILLE  
 É G L I S E   S A I N T - G E O R G E S

R. DUPLAT - ACMH - AP - DPLG

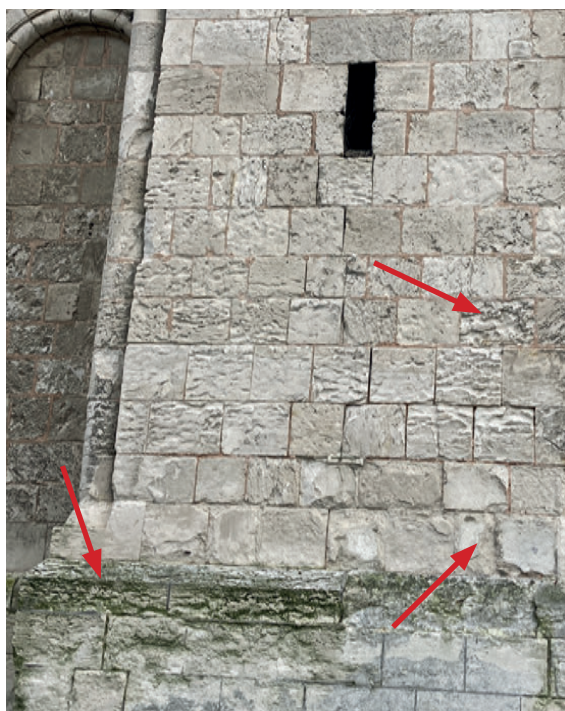
**12.** Développements importants de micro-végétaux sur les reliefs, desquamation et érosion de la pierre.

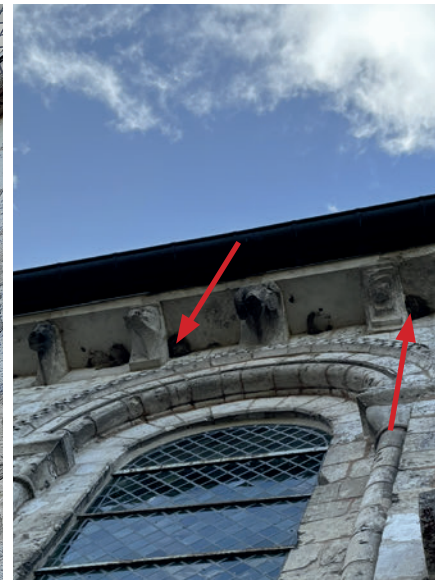
5. Colonisation de volatiles prenant pied d'élévation, développements de mousses et de micro-végétaux, érosion des pierres et perte de matière.

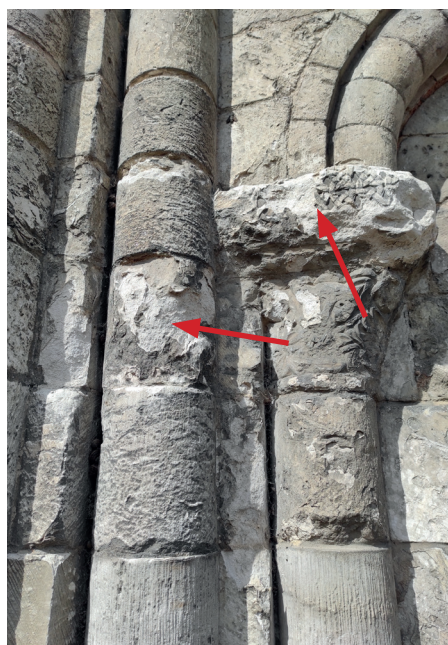
**11.** Perte importante de matière, effacement des décors sculptés du chapiteau.

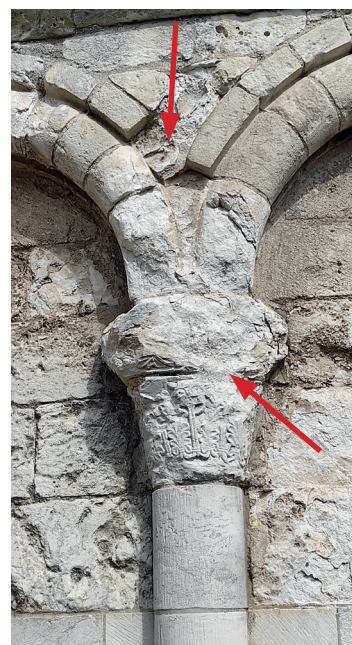
**12.** Pierres érodées et perte de matière au droit des arcades aveugles. Perte de la nervosité dans la taille des ornements.

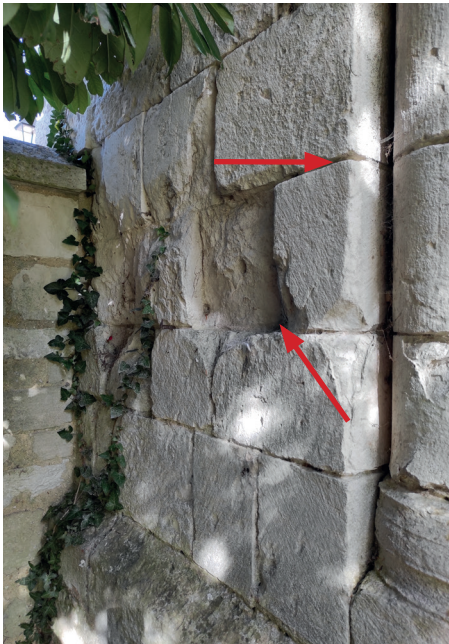
1. Développement de plantes grimpantes, perte importante de matière et déjointoiement des pierres.

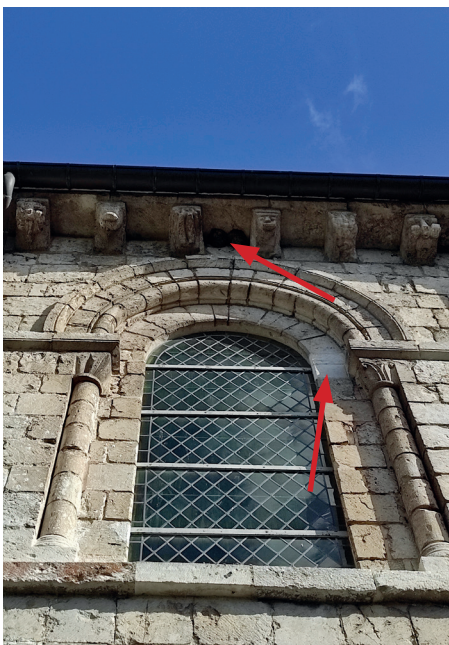
4. Nidification entre les modillons, pierres de remplacement très marquées.

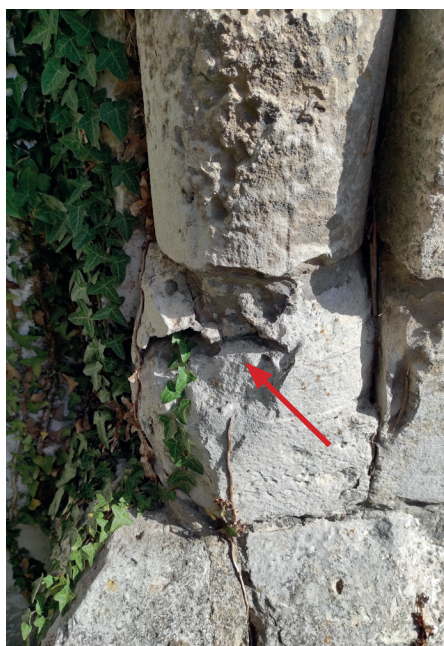
7. Perte importante de matière entraînant une illisibilité des modénatures taillées.

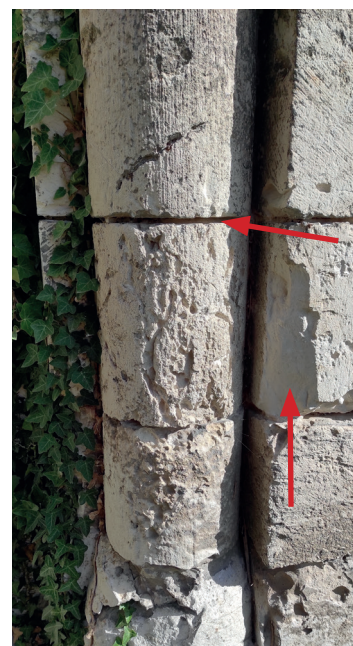
8. Déjointoiement des maçonneries. Arrêtes émoussées.

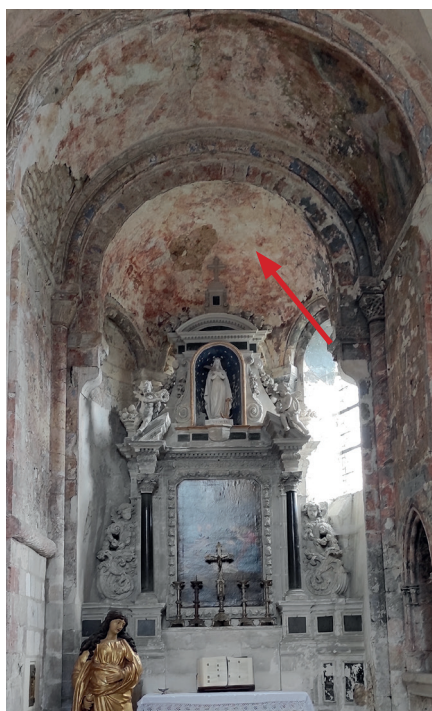
**33.** Décor peint effacé, illisible.

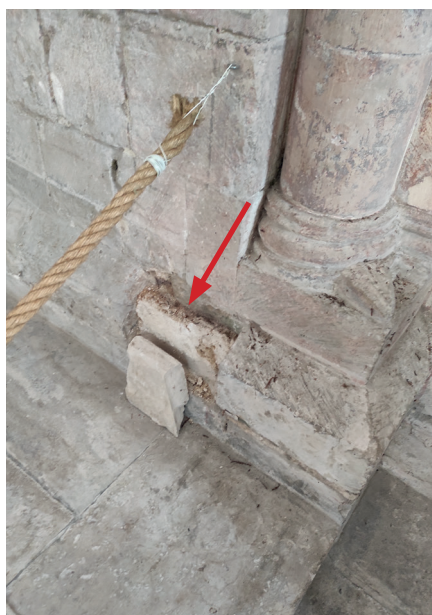
**36.** Perte de parement en pied de colonne.

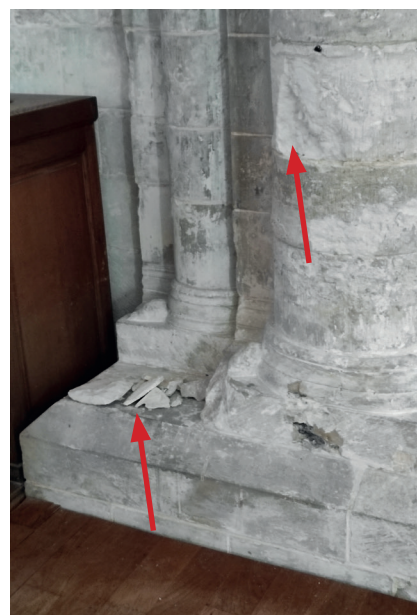
**37.** Chute de matière et

des sollicitations subies par un sol humide .

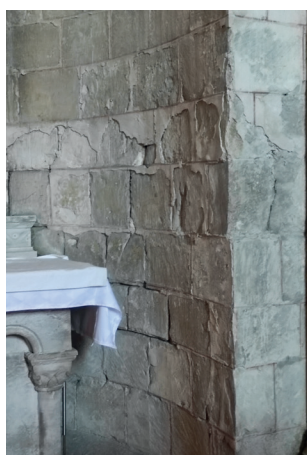
47. Desquamation des pierres de l'absidiole Nord.

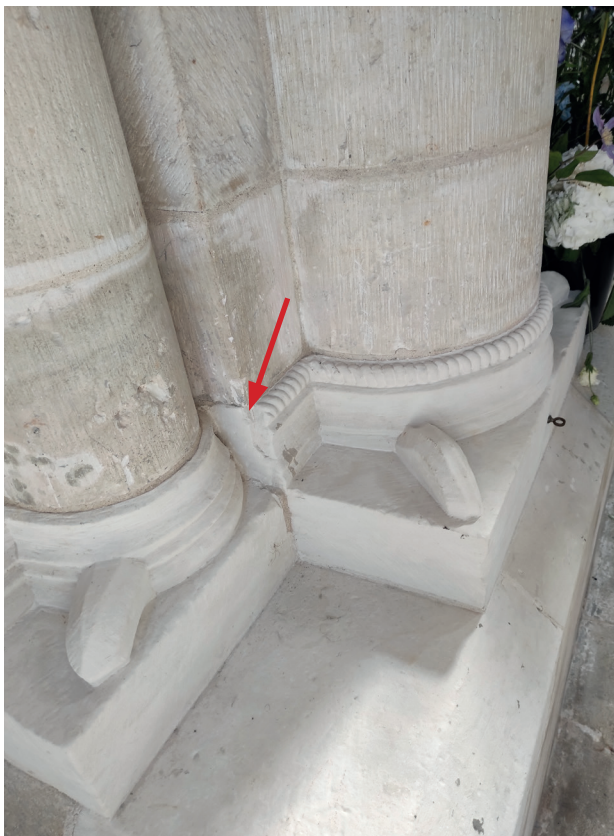
49. Pied de colonne récemment restauré.

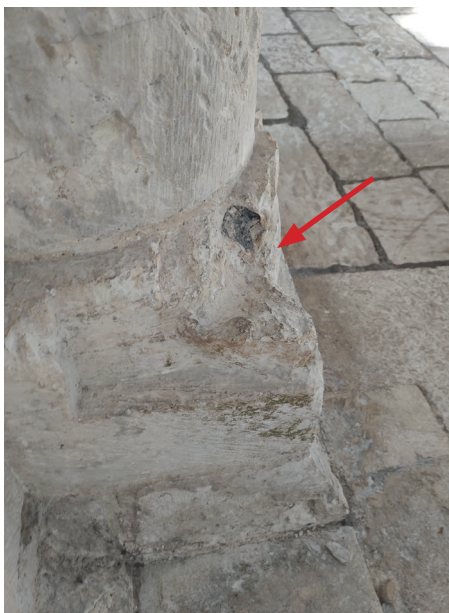
51. Pied de colonne présentant une forte perte de matière.

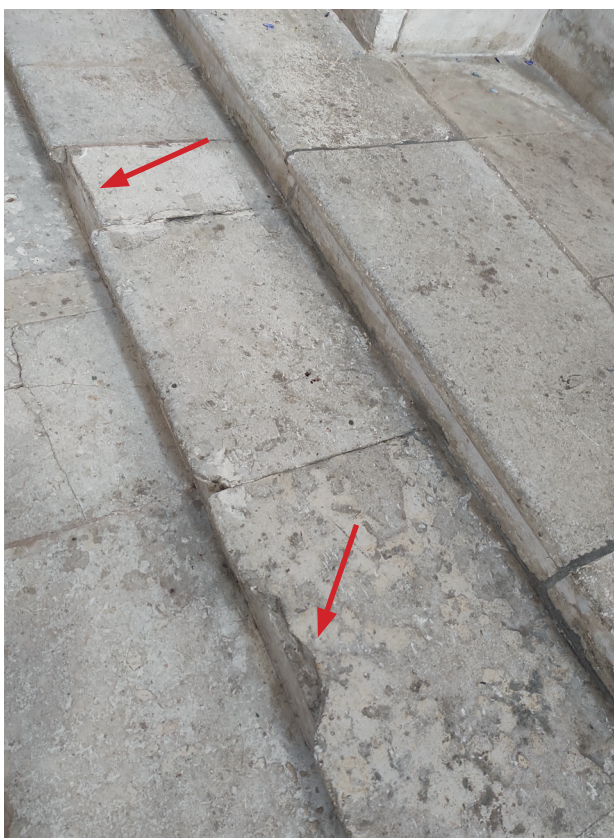
**55.** Perte de matière au droit de l'embranchement. Nez de marche abîmé ou manquant.
